PROJECTE FINAL DE GRAU

## **PRÀCTICUM EN REHABILITACIÓ D'UN EDIFICI D'HABITATGES**

**Projectista/es:** Oriol Benítez Fors  
**Director/s:** Cristian Alamo Plazas  
**Convocatòria:** Novembre/Desembre 2013

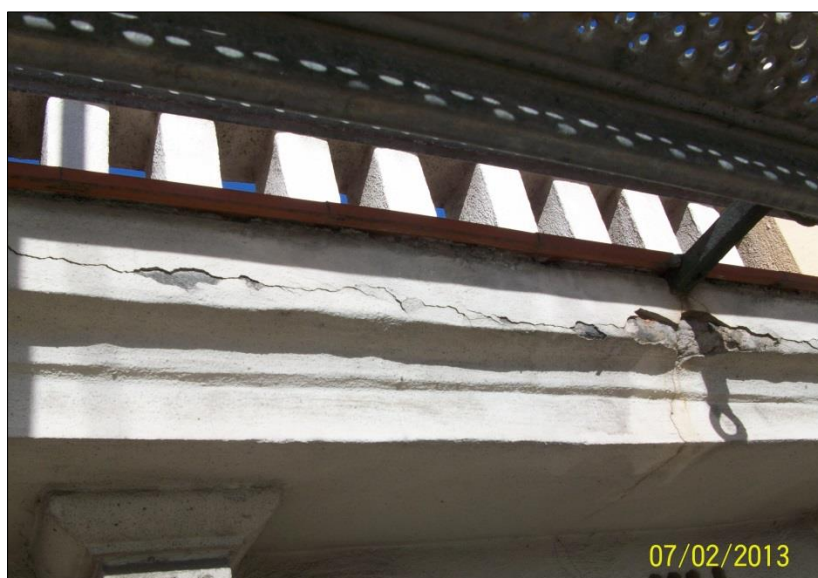
Fotografia 3.1 : Esquerda en la cornisa

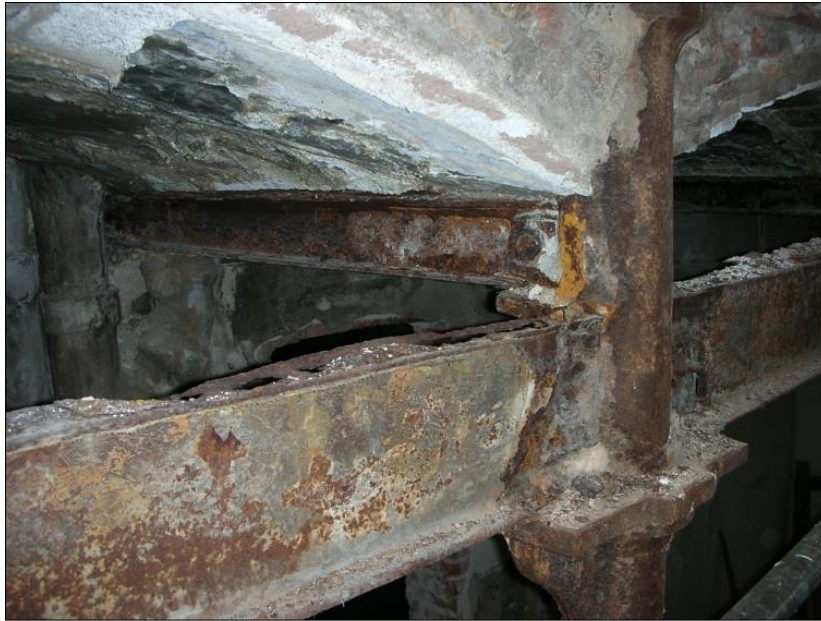
2<sup>a</sup> setmana de febrer: estaven les galeries enderrocades i els envans dels habitatges també. Havien apuntalat les bigues que així ho requerien i havien protegit incorrectament el forat de l'ascensor. A una de les visites que vam fer, l'arquitecte va demanar que es netegés la zona de treball i que repiquessin en els trobaments entre biga i parets mitgeres per tal de comprovar el seu estat. Vaig fer un estudi a fons de la façana principal per tal d'anotar totes les esquerdes que hi havia. També vaig fer un estudi sobre l'estat de les bigues de les galeries.

*Fotografia 3.2 : Estat de les bigues de la galeria*

Es realitzarà el reforç estructural de la zona de galeries que es troba en mal estat per oxidació. Les bigues principals, els perfils IPN 200 es reforçaran puntualment amb platines d'acer a les zones deteriorades que es determinaran a l'obra. Les biguetes perpendiculars es reforçaran puntualment amb el mateix sistema o, alternativament, es substituiran amb perfils T-50-50 com es detalla als plànols d'estructura. Els mateixos perfils s'empraran per reduir les llums entre les biguetes IPN.

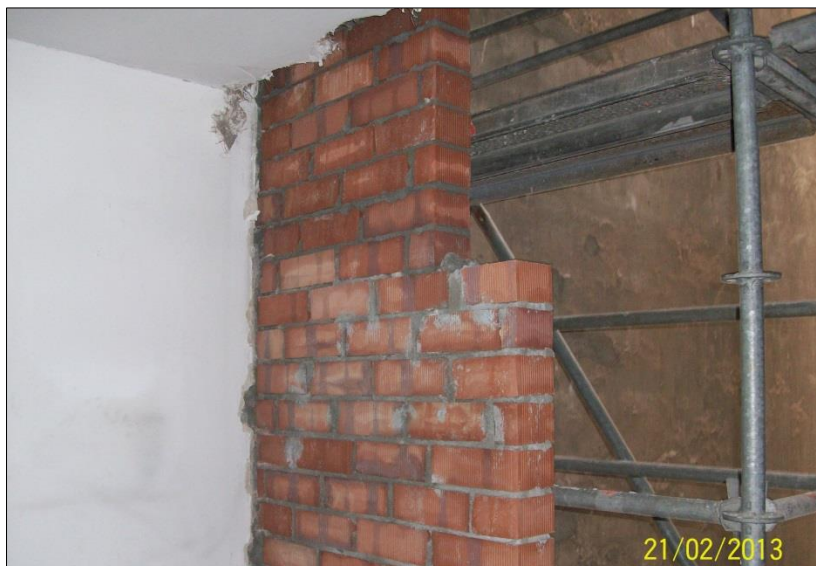
4<sup>a</sup> setmana de febrer: aquesta setmana va venir un treballador de l'ajuntament a veure l'obra. Els operaris van fer tot lo possible per ocultar les obres de l'àtic ja que havien començat sense la llicència pertinent. Van començar a fer els tancaments de les galeries i els daus de formigó per a l'estintolament de l'ascensor. L'arquitecte em va demanar que comprovés que els daus feien 30x30 cm tal com posava en el projecte, però aquests eren més petits. En la reunió que van tenir, van acordar que enderrocarien la part central del paviment de la galeria, que estava en mal estat, i el tornarien a fer.

*Fotografia 3.5 : Tancament galeria*

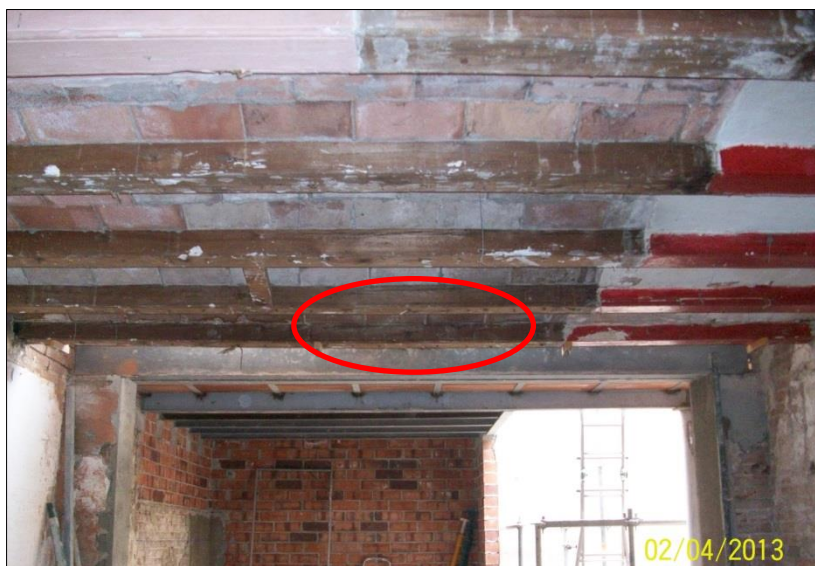
*Fotografia 3.14 : Biga fletxada*

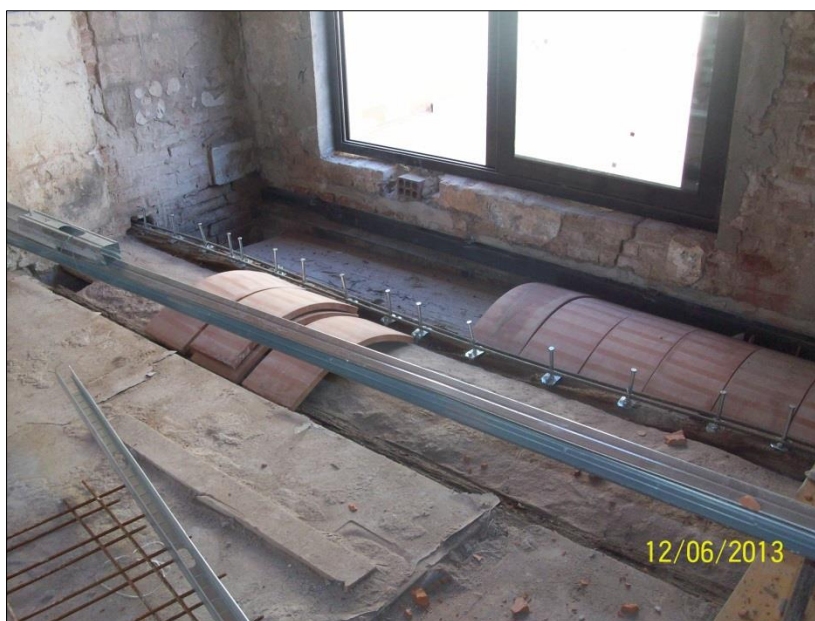
*Fotografia 3.15 : Reforç en les bigues de fusta*

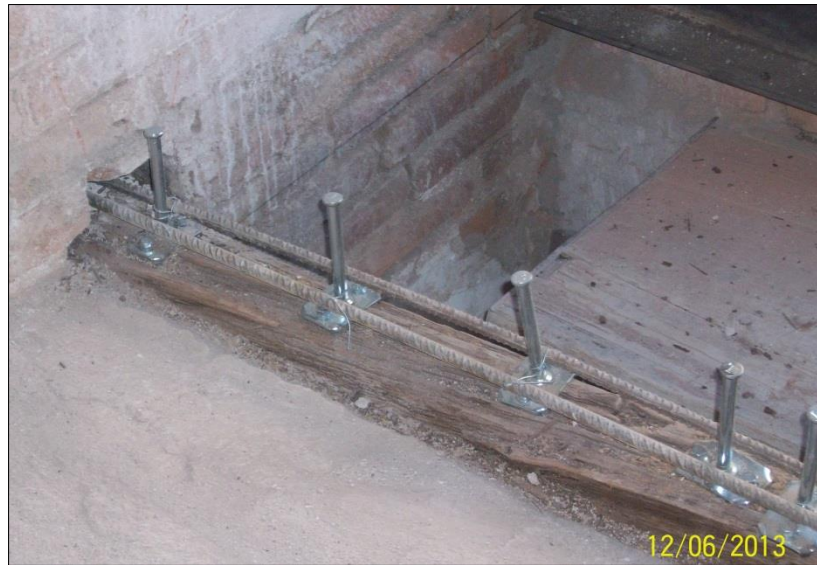
*Fotografia 3.16 : Reforç en les bigues de fusta*

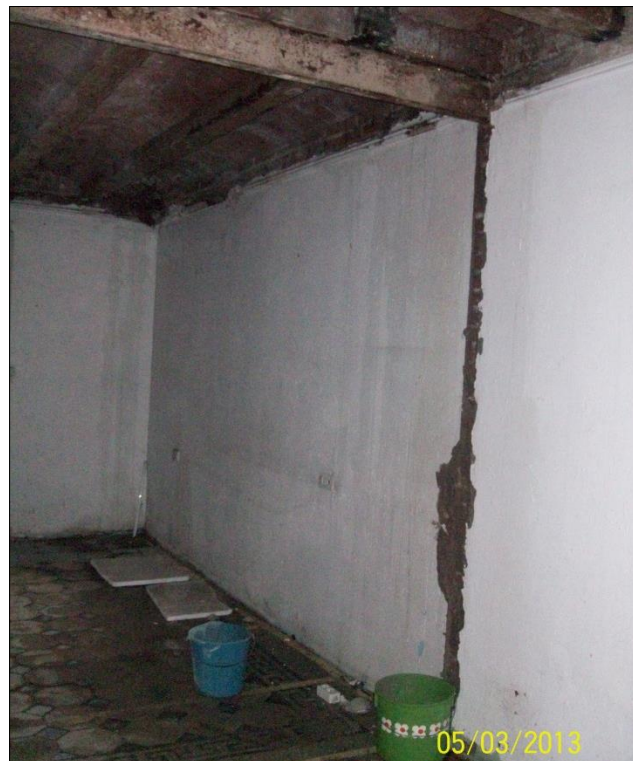
*Fotografia 3.51 : Humitats a la planta 4a*

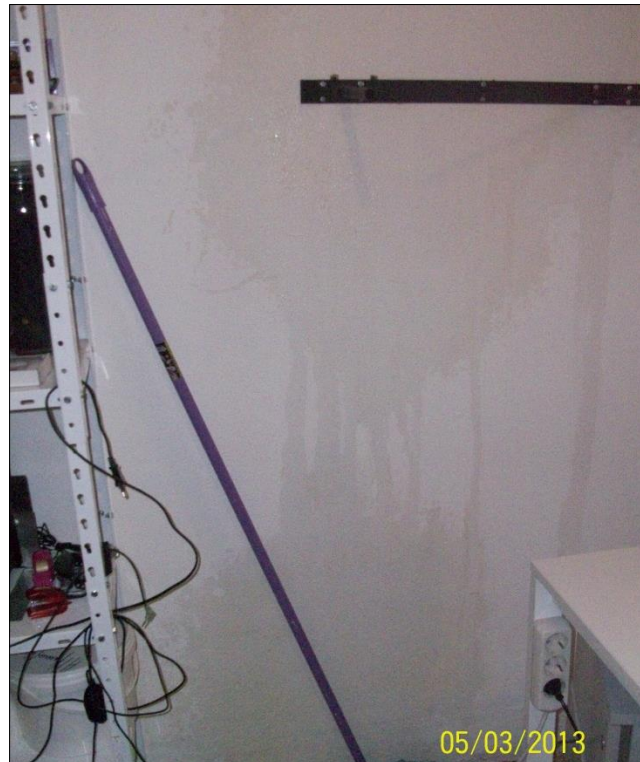
*Fotografia 3.52 : Humitats a l'habitatge de la Sta. Mar Medina*

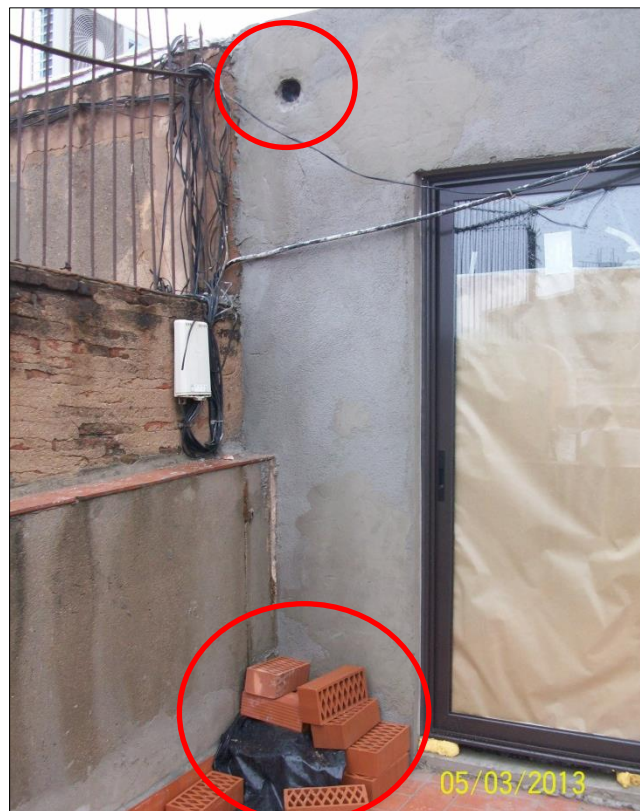
*Fotografia 3.53 : Principal causant de les humitats*

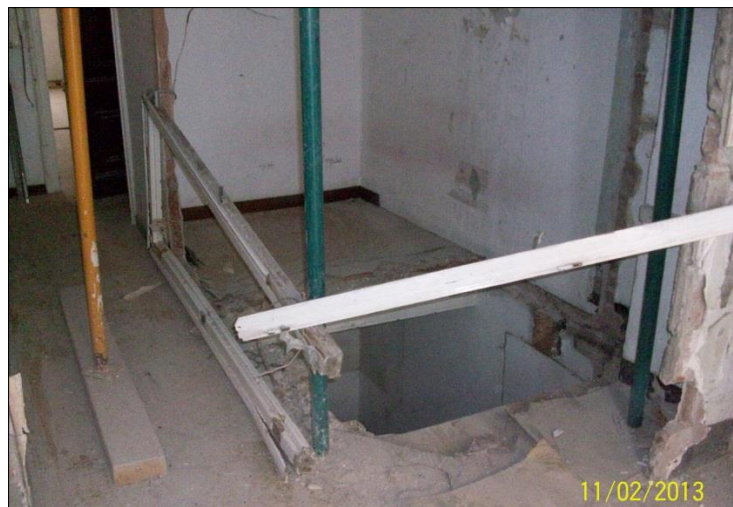
En la primera visita vaig adonar-me que l'únic forat que hi havia en tota l'obra no estava ben protegit. Aquest forat era el de l'ascensor i estava "protegit" amb els marcs de les portes que s'havien utilitzat fins llavors en els habitatges. Evidentment, aquests marcs no complien normativa ja que, entre d'altres problemes, només "protegien" una alçada de 60 cm, en comptes de 90 cm.

*Fotografia 3.57 : Forat ascensor mal protegit*

Després d'estar insistint durant un mes, vaig aconseguir que protegissin tots els forats d'una manera més adient.

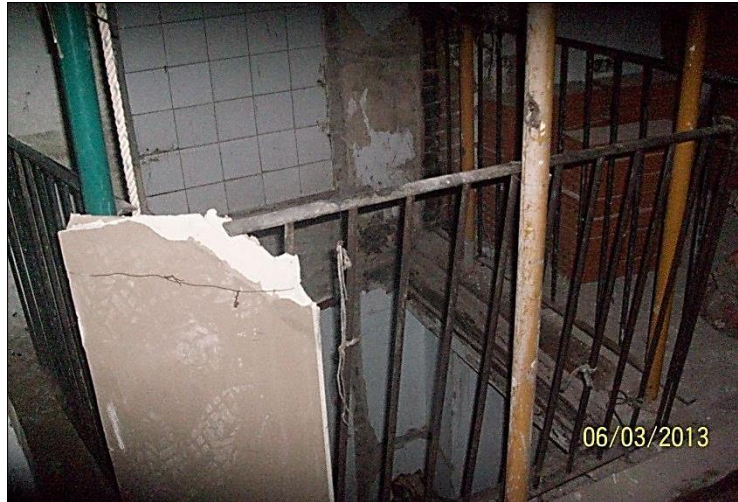
*Fotografia 3.58 : Forat ascensor protegit*

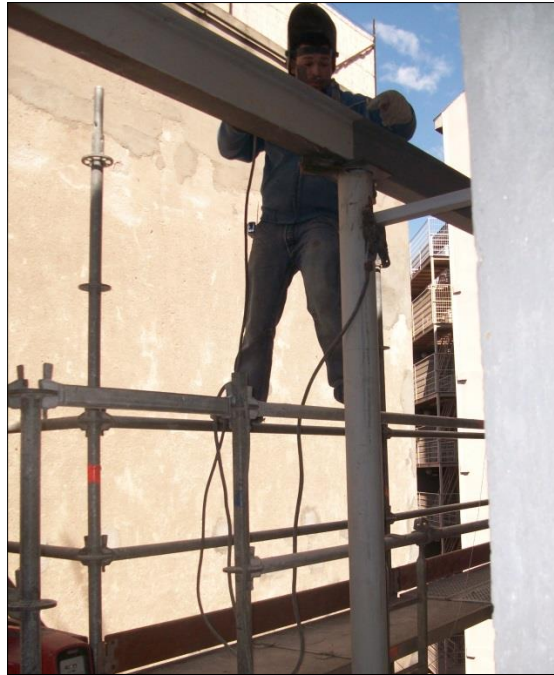
Un dels operaris estava recolzat a sobre les baranes de la bastida sense cap mena de cinturó de seguretat que l'aguantés, només havia recolzat cada peu en una barana diferent.

*Fotografia 3.59 : Ferrallista posant en perill la seva vida*

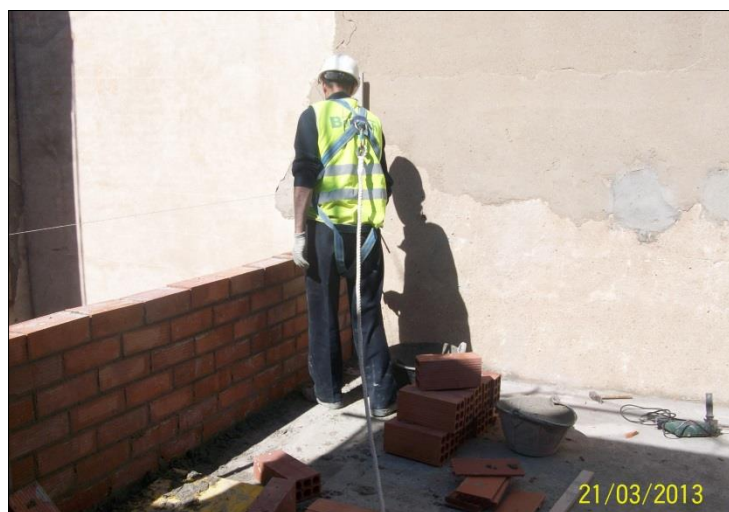
Un altre problema amb el cinturó de seguretat va ser mentre un operari estava fent la barana de fàbrica, del nou pati posterior de la planta 4a. Aquest no estava subjectat a res i li vaig demanar que es col·loqués un cinturó de seguretat. Ell em deia que no estava còmode però, finalment, se'l va col·locar.

*Fotografia 3.60 : Operari fent la barana de fàbrica*

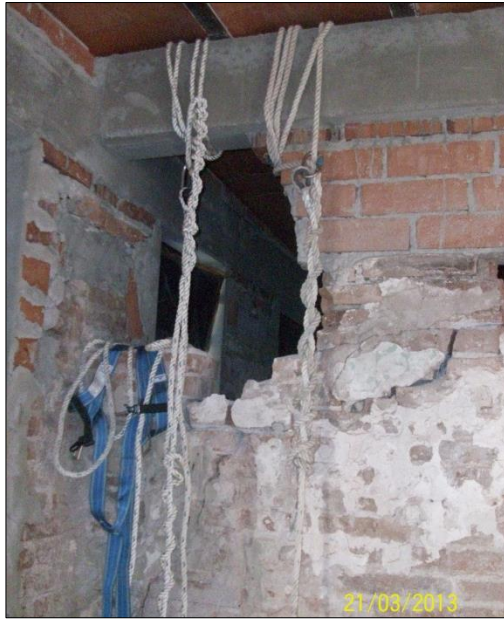
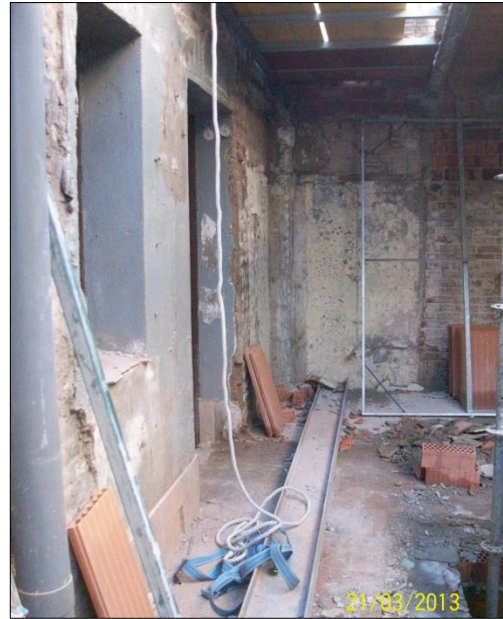
*Fotografies 3.61 i 3.62 : Cinturó de seguretat inadequat*

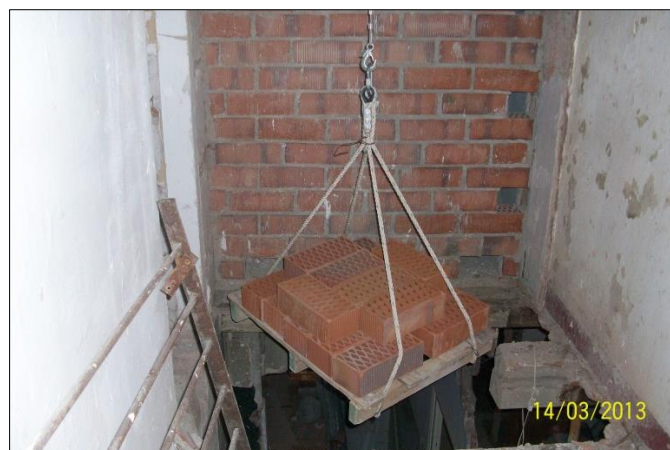
Aquest mateix forat és el que utilitzaven per pujar el material amb l'ajut d'un elevador. Un dels dies que varen pujar les baranes, els hi va caure una de la planta 4a fins al Ppal, per sort ningú va sortir-ne ferit.

*Fotografia 3.63 : Material pujat amb l'elevador*

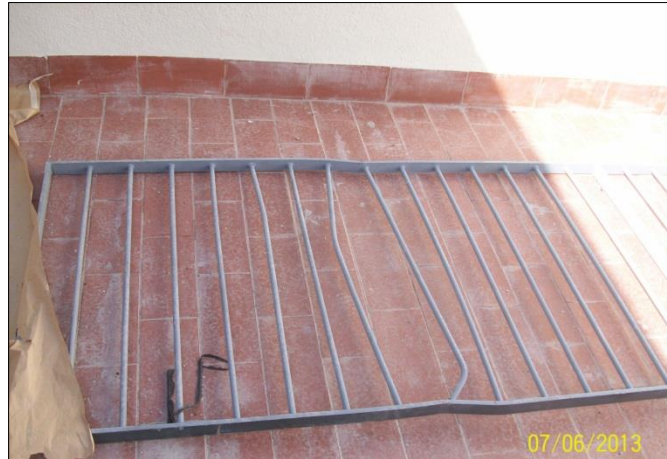
*Fotografia 3.64 : Barana malmesa*

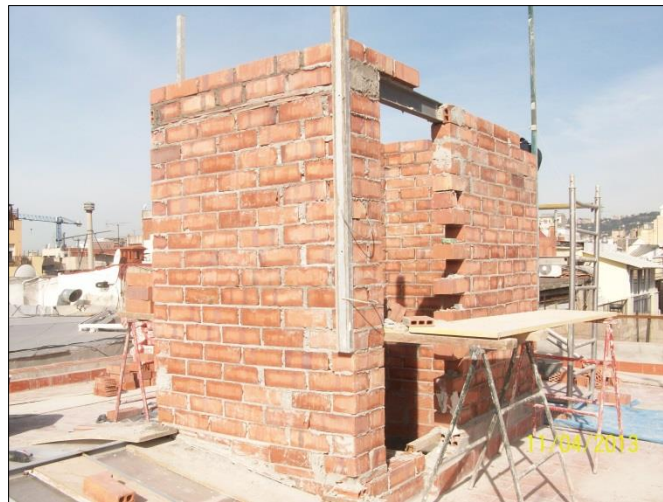
*Fotografia 3.65 : Bastida no normalitzada*

A tots els defectes de bastida que observava en feia una fotografia i l'enviava al meu cap i al Director d'execució d'obra per tal que actuessin correctament. A més a més, vaig parlar amb el cap d'obra explicant-li que així no es podia treballar amb seguretat.

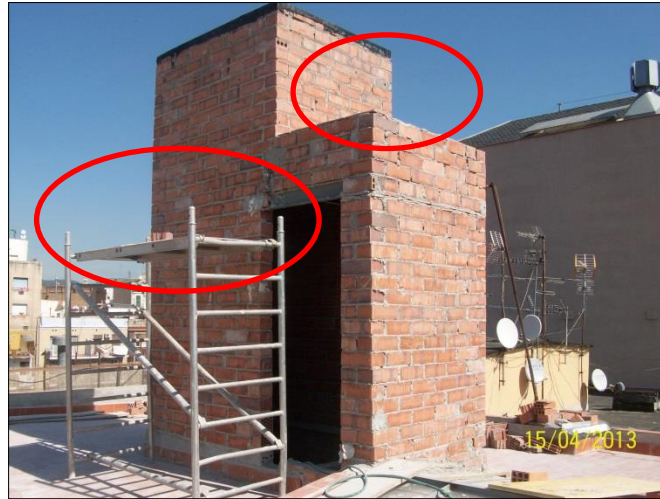
*Fotografia 3.66 : Utilització incorrecte de la bastida*

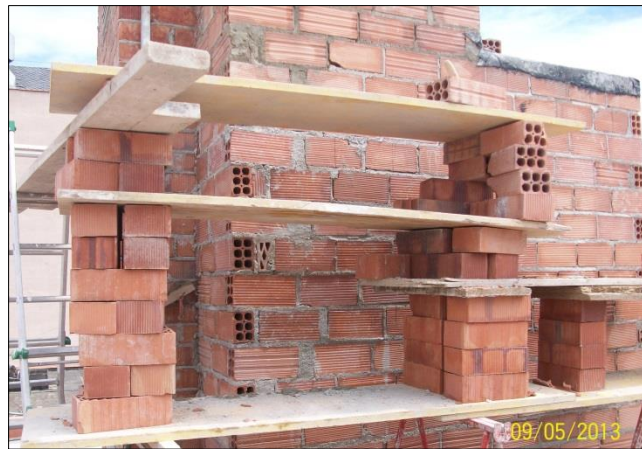
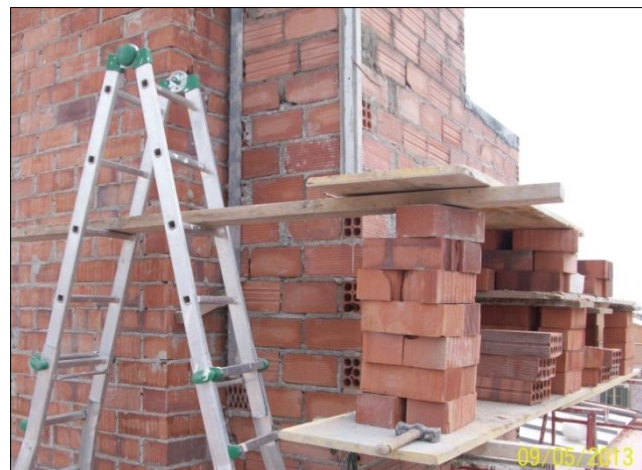
*Fotografies 3.67 i 3.68 : Bastida no normalitzada*
